## INVENTARISATIE & ANALYSE HUIDIGE ONDERHOUDSSITUATIE ZWEMBAD EN SPORTHAL FLIDUNEN TE VLIELAND

### 1.1 INLEIDING

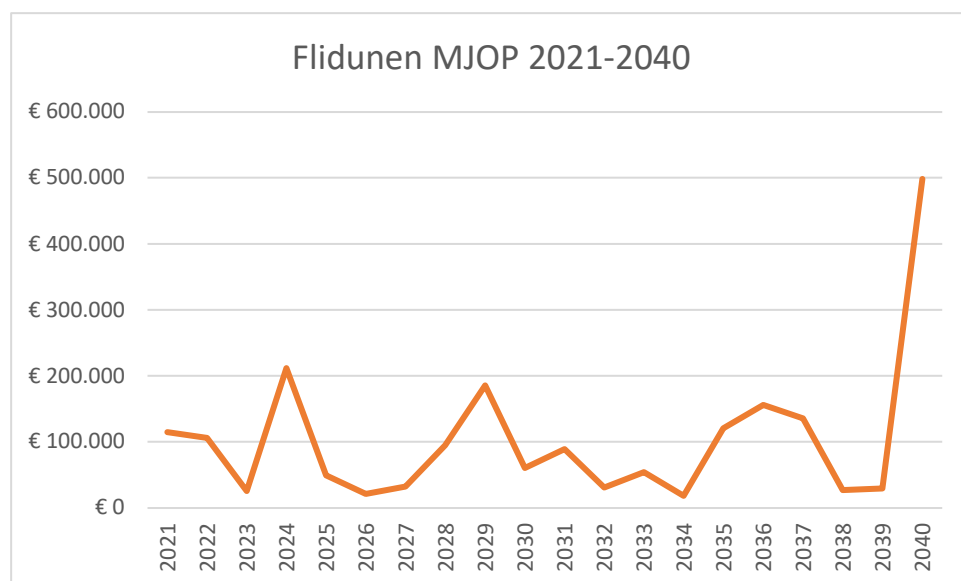
Wat in bovenstaande grafiek is te zien, is dat de geplande instandhoudingskosten voornamelijk in 2040 optreden. Dat is een fenomeen wat wij veel aantreffen, omdat tegen het einde van de levensduur Meestal voor nieuwbouw wordt besloten en dan het laatste onderhoudsjaar vrijvalt.

In het MJOP zijn de kosten opgenomen voor de onderhouds- en vervangingsactiviteiten voor de instandhouding van de accommodatie.
